PROGRAM PRAC KONSERWATORSKICH  
W ZAKRESIE OKNA WRAZ Z WITRAŻEM  
W PREZBITERIOM KOŚCIOŁA PARAFIALNEGO  
P.W. MATKI BOŻEJ BOLESNEJ  
W GĄDKOWIE WIELKIM

Wschowa 2024

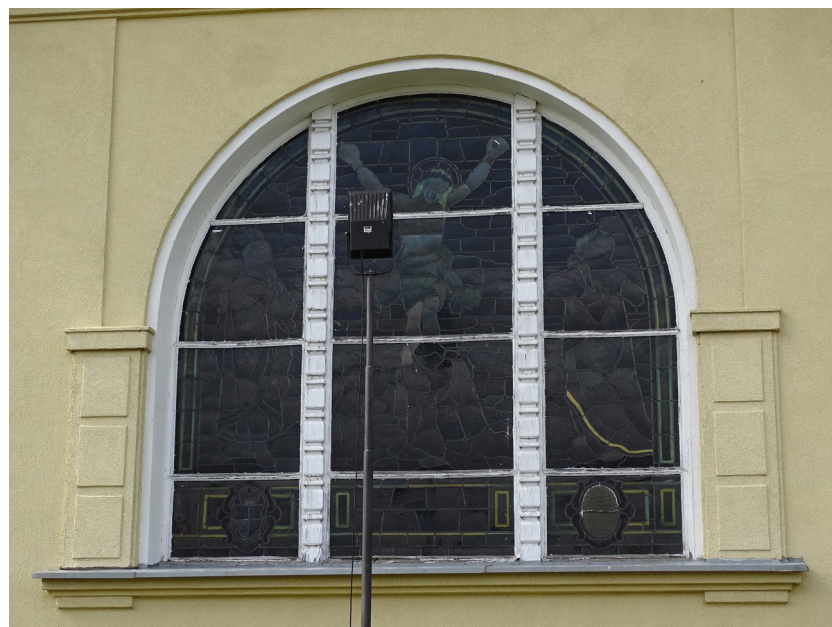
Stolarka okna zachowana jest w stanie zróżnicowanym, dobrym w górnych partiach i złym, o głębokiej korozji biologicznej drewna w dolnej części ramy. Szprosy z najpewniej wtórnym listwowaniem są również zniszczone biologicznie, ulegają wypaczeniom. Od strony zewnętrznej warstwy malarskie są spękane, u dołu złuszczone nie stanowią ochrony dla drewna. Od wnętrza kolejne warstwy przemalowań tworzą grubą skorupę. Stan okna pozwala na jego renowację z założeniem rekonstrukcji głęboko zniszczonych elementów: dolnej części ramy i części ze szprosów. Degradacja strukturalna drewna szprosów powoduje powstawanie naprężeń w polach

witrażowych przez przenoszenie ciężaru kwater górnych na kwatery poniżej a także nie daje pełnego oparcia w ramach pojedynczej kwatery.

*fot. 2: widok witraża i stolarki okna z zewnątrz, widoczne ugięcia szprosów przenoszące ciężar górnych kwater w postaci naprężeń na kwatery poniżej*

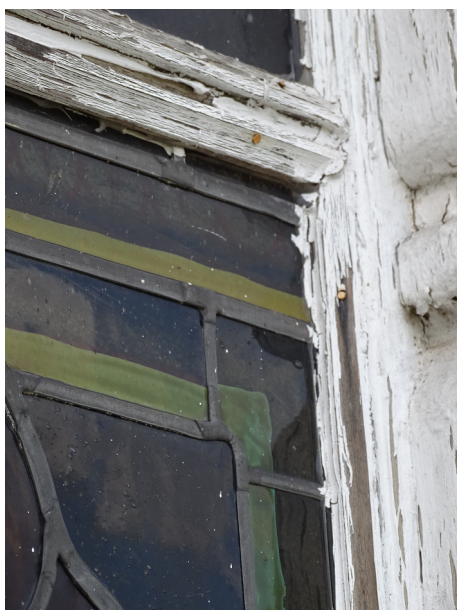
*fot. 3: fragment ramy okiennej ze szprosem zagłębionym pod wtórnym listwowaniem; widoczny zły stan warstwy malarskiej i wtórne zamalowania na szkleniach*

14. Usunięcie zamalowań farbami olejnymi i olejno-syntetycznymi po stronie zewnętrznej (gdzie szklenia nie były podmalowywane) za pomocą żelowych zmywaczy do farb.

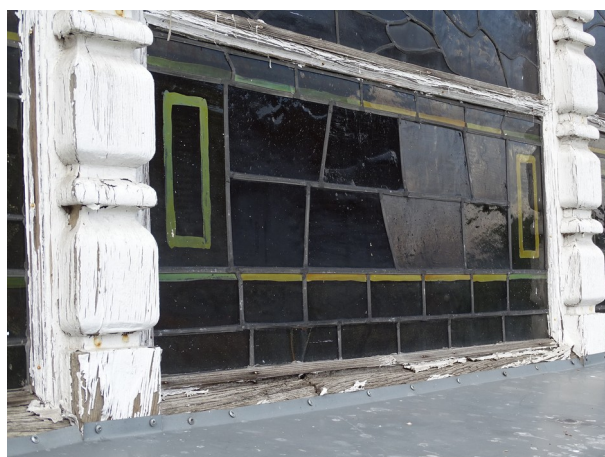
*fot. 4: zdegradowana dolna część ramy okiennej i nieprawidłowe wykonanie blaszanego parapetu, z nachodzeniem na ramę i pozostawieniem szczeliny, którą wpływa pod spód woda opadowa, widoczne architektoniczne formy słupków*

11. Poprawa połączenia z parapetem okiennym w sposób uniemożliwiający spływanie wody opadowej pod parapet i pod ramę. Sugeruje się całkowitą wymianę blachy parapetu na miedzianą, z właściwie przygotowanym połączeniem pod ramą okna.

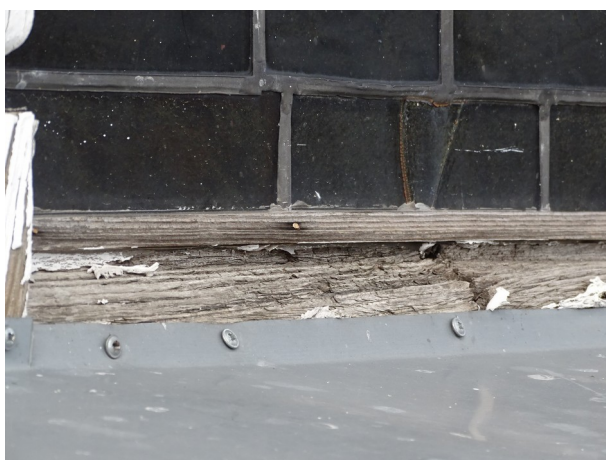
Witraż pozostaje w dobrym stanie, posiada ubytek w postaci niezachowanego lewego pola herbu, zastąpionego dzieloną na dwoje taflą przezroczystego szkła oraz nieliczne pęknięcia szybek tworzących ramę (szybka w dolnej środkowej kwaterze). Powierzchnię szkła pokrywa warstewka zabrudzeń i fałszywej patyny.

*fot. 5: pęknięta szybka w dolnej kwaterze; zdegradowana dolna część ramy okiennej i nieprawidłowe wykonanie blaszanego parapetu, z nachodzeniem na ramę i pozostawieniem szczeliny, którą wpływa pod spód woda opadowa*

15. Poprawa osadzenia w ramce ołowianej pękniętej szybki dolnej, środkowej kwatery z opcjonalnym sklejeniem przełamów szkła żywicą syntetyczną (bezbarwną, odporną na warunki zewnętrzne a w szczególności na promieniowanie UV).

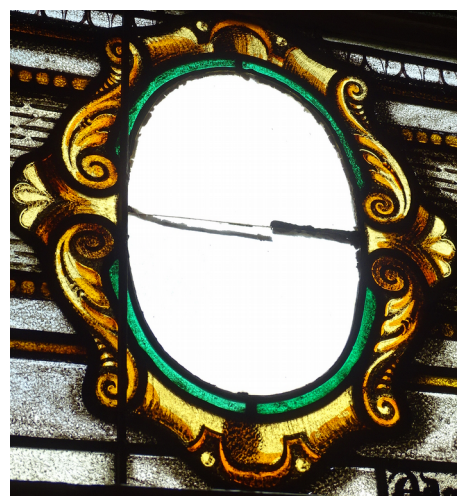
*fot. 6: wtórnie uzupełnione szklenie w miejscu herbu w lewym kartuszu; widoczne łączenie dwóch odrębnych tafli w stanowiącym pierwotnie jedną całość otoku*

16. Wymiana wtórnego szklenia w miejscu niezachowanego herbu z odtworzeniem go w przypadku udanego rozpoznania lub w formie witrażowego szkła barwnego w dominującej

- błękitnej tonacji, dla ujednoczenia odbioru estetycznego dzieła. W przypadku stwierdzenia zagrożenia dla zachowania kwatery w dobrym stanie przy podjęciu wymiany wtórnego szklenia dopuszcza się w zastępstwie jedynie jego oczyszczenie, sklejenie połączenia tafli żywicą syntetyczną (bezbarwną, odporną na warunki zewnętrzne a w szczególności na promieniowanie UV) i dobarwienie przez pomalowanie od wnętrza farbą witrażową w błękitnej tonacji.
17. Montaż szklenia witrażowego w drewnianej ramie. Mocowanie szkleń w kwaterach należy wykonać zgodnie z pierwotną technologią, rozpoznaną w toku prac, z zastosowaniem odpowiednio dopasowanych listew lub na kit szklarski.
  18. Dokumentacja fotograficzna i opisowa po zakończeniu prac.
