PROGRAM PRAC KONSERWATORSKICH  
W ZAKRESIE OKNA WRAZ Z WITRAŻEM  
W PREZBITERIOM KOŚCIOŁA PARAFIALNEGO  
P.W. MATKI BOŻEJ BOLESNEJ  
W GĄDKOWIE WIELKIM

Wschowa 2024

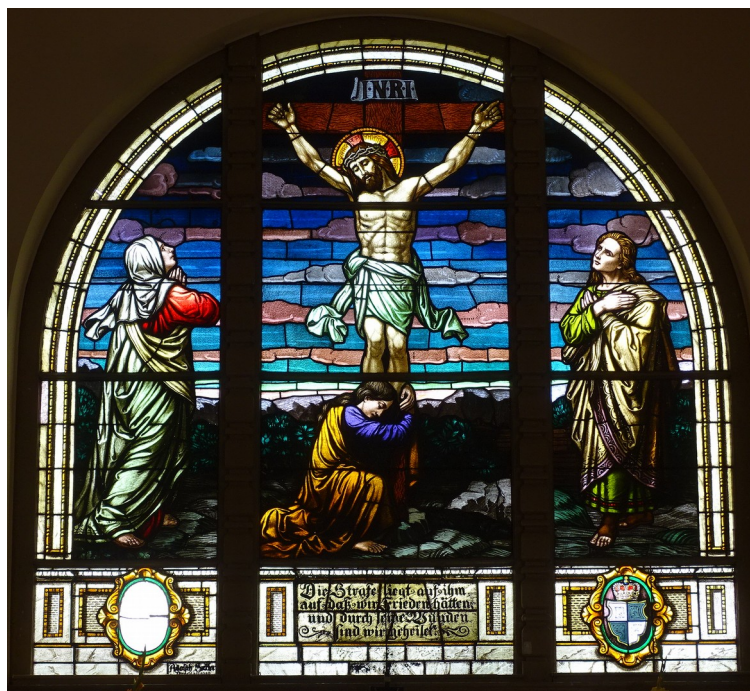
*fot. 1: widok witraża z wnętrza kościoła*

Witraż pozostaje w dobrym stanie, posiada ubytek w postaci niezachowanego lewego pola herbu, zastąpionego dzieloną na dwoje taflą przezroczystego szkła oraz nieliczne pęknięcia szybek tworzących ramę (szybka w dolnej środkowej kwaterze). Powierzchnię szkła pokrywa warstewka zabrudzeń i fałszywej patyny.
